# ClassNK PSC Bulletin

| No: | NK-PSC-26 |

自由降下救命艇離脱装置に対する不適切なリセット (SOLAS 条約第 III 章/規則 20.6.1 関連)

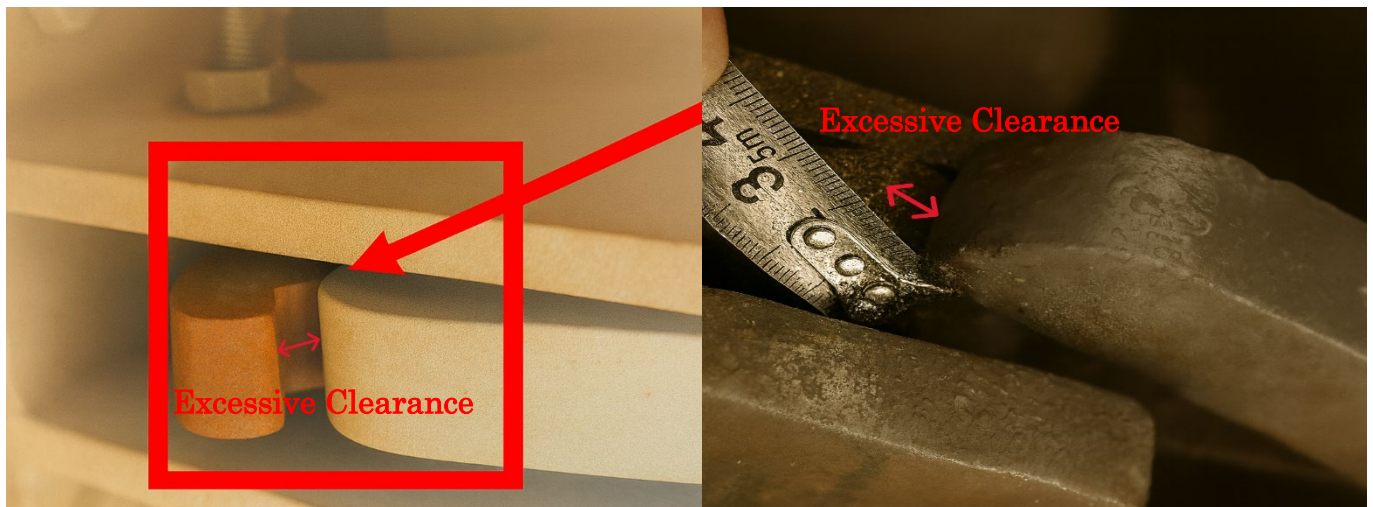
「自由降下救命艇の離脱装置が正しくリセットされていない。」  
「自由降下救命艇の離脱装置に欠陥がある。」

「フック可動部後端」と、その可動範囲を制限する「ブロックピース」との間に過大な隙間が生じている場合、不適切なリセット状態と見なされ、近年の PSC 検査において頻繁に指摘されています。

フックのリセット状態については、SOLAS 条約第 III 章・規則 20.6.1 に基づき、乗組員による「週ごとの点検」において適切に確認される必要があります。しかし実際には、定期的な離脱試験の後、乗組員が操作マニュアルに定められた手順を十分に理解しないまま不適切にリセット操作を行った事例や、点検担当乗組員の関連知識の不足により、週ごとの点検時にリセット不良が見逃される事例が多数報告されています。

**Example Photos of Excessive Clearance Pointed Out by PSC**

このような不具合を未然に防ぐためには、管理会社による適切な予防措置が不可欠です。具体的には、フックのリセット操作および週ごとの点検に関して、乗組員に対する十分な船上訓練の実施が求められます。さらに、乗組員が隙間の許容基準に疑問を持った場合には、救命艇メーカーまたは認定サービス事業者へ確認を行う必要があります。
