SOxスクラバー排水管の損傷について

技術本部 機関部

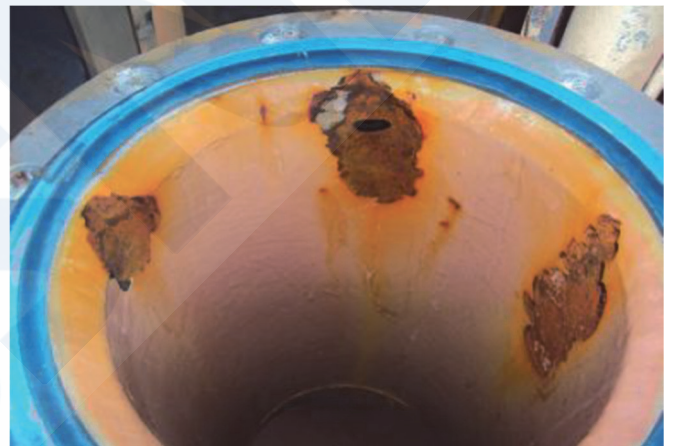
これまでに報告のあった損傷では、図1に示す①ディスタンスピースとフランジとの溶接部（図2参照）や②ディスタンスピースとブラフボディとの溶接部（図3及び図4参照）を起点として塗装が剥離し、腐食が発生して破孔に至り、機関室への海水漏洩が発生したケースが散見される。また、海水漏洩には至っていないものの、ディスタンスピース内の突合せ溶接部近傍で塗装の剥離が確認された事例もある。（図5参照）

図2 ディスタンスピースとフランジとの溶接部近傍の腐食並びに破孔

適切な耐腐食性の塗装を施工し、かつ塗装施工の品質が適切である場合には、腐食対策として十分有効であると考えられる。塗装により腐食を防止するためには、溶接箇所の塗装の性能が適切に発揮されるよう、塗装前の処置や塗装施工に特に注意を払い、塗料メーカーが指定または推奨する手順に従い確実に行うことが重要となる。

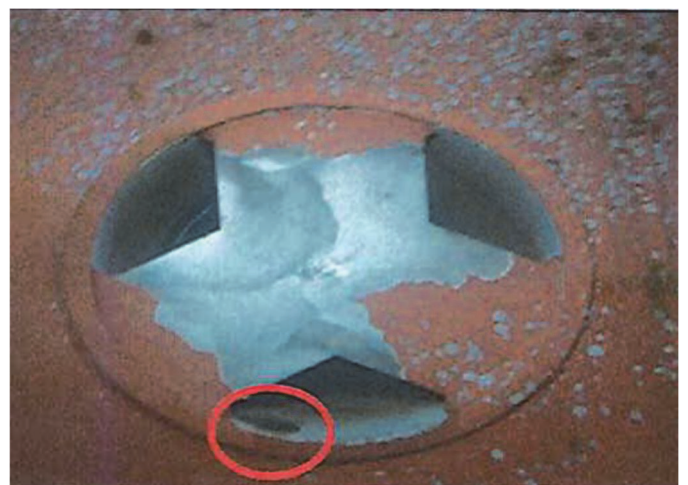
図3 ディスタンスピースとブラフボディとの溶接部近傍の腐食

IMOが策定したEGCSガイドライン（決議MEPC.340(77)）に基づき、排ガス洗浄後に船外に排出される排水のpHは排出口から4m先の海水中で6.5以上に回復する必要がある。この基準を満足するために、SO_xスクラバーメーカーによっては、排水システムのディスタンスピースにブラフボディと呼ばれる邪魔板を設けることで排水を拡散させ、船外の海水で希釈されやすくすることにより、排出口から4m先の海水中での排水のpHを上昇させる設計としている。ブラフボディを設置した場合には、ディスタンスピースとブラフボディとの接続部分が狭小となるため、空間的に作業性が悪化すると考えられる。そのため溶接や塗装の施工品質が低下し、塗装が剥離しやすくなると考えられる。また、ブラフボディを設置した箇所では、排水の通過断面積が減少することから排水流速が急激に上昇し、乱流が発生することも影響し、ディスタンスピースの塗装が剥離しやすくなると想定される。

排水管のディスタンスピースに設けられる邪魔板の形状をブラフボディからオリフィスタイプに変更した場合には、取付箇所周辺における施工作業性が改善し、溶接及び塗装の施工品質向上が期待でき、当該箇所周辺で発生する腐食のリスクを低減できると考えられる。ただし、ブラフボディの形状を変更した場合には、3.3節に示す排水pHの基準を満足していることを確認するためにCFD等の再計算が必要となる。

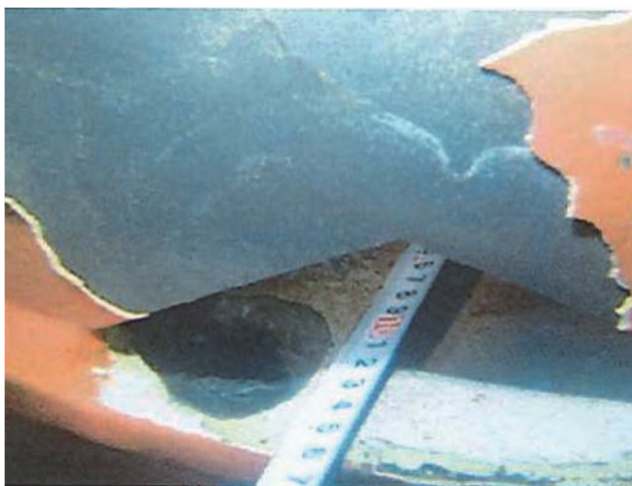
図4 ディスタンスピースとブラフボディとの溶接部近傍の腐食

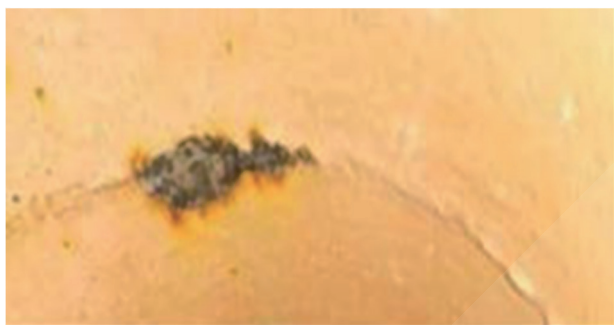
図5 ディスタンスピース内の突合せ溶接部近傍の塗装の剥離

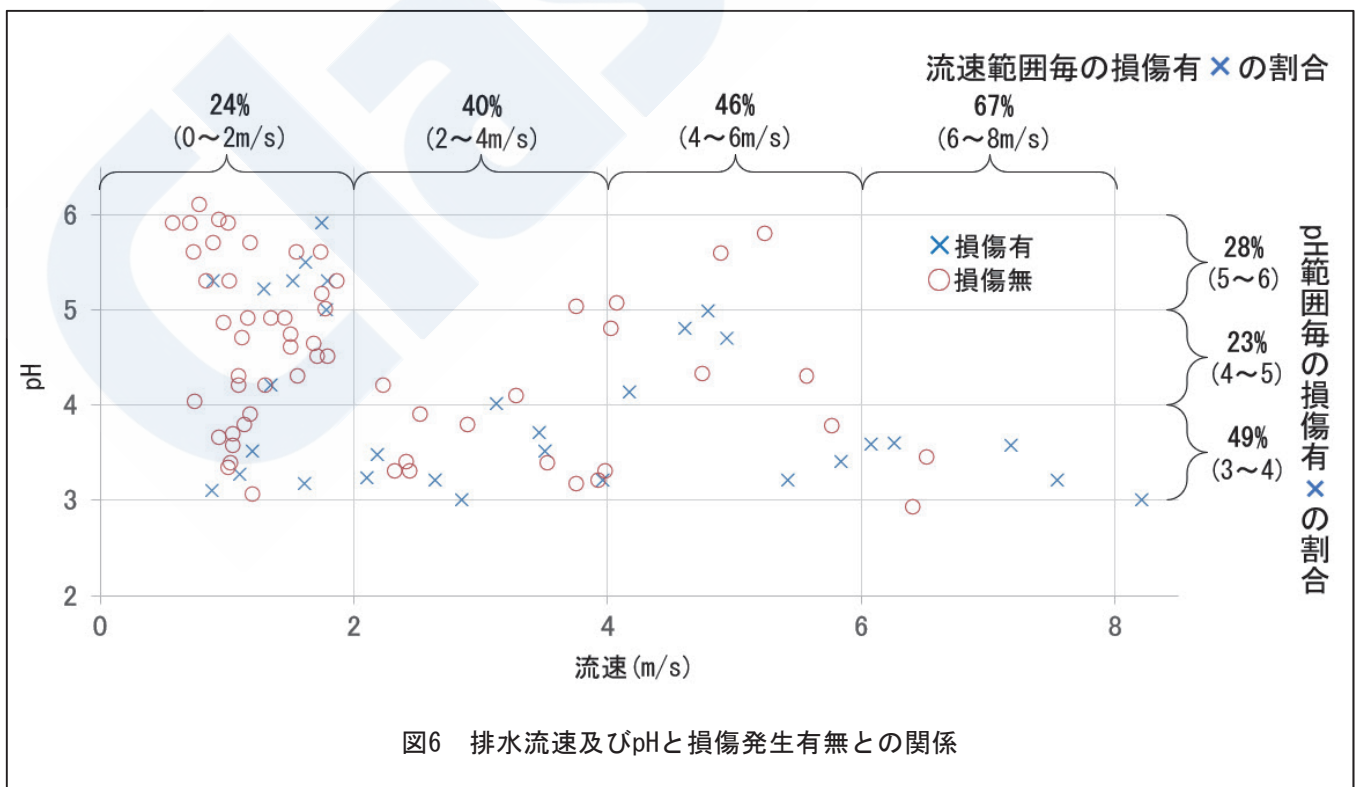
図6 排水流速及びpHと損傷発生有無との関係

図6は本会船級船のSOxスクラバー搭載船における排水流速及びpHに関するデータと損傷発生有無との関係を示している。本データは本会に報告された損傷事例と損傷が発生していない事例を母集団として、その母集団からSOxスクラバーメーカーの偏りが無いように抽出したものである。

流速範囲毎の損傷有の割合から、流速が速くなるにつれて損傷有の割合が高くなっていることがわかる(24%→67%)。ただし、流速が遅くても損傷が発生している事例や、反対に流速が速くても損傷が発生していない事例も存在していることから(pHについても同様)、損傷は1つの要因だけが影響して発生しているのではなく、いくつかの要因が複合的に影響していると考えられる。
