SOxスクラバー排水管の損傷について

技術本部 機関部

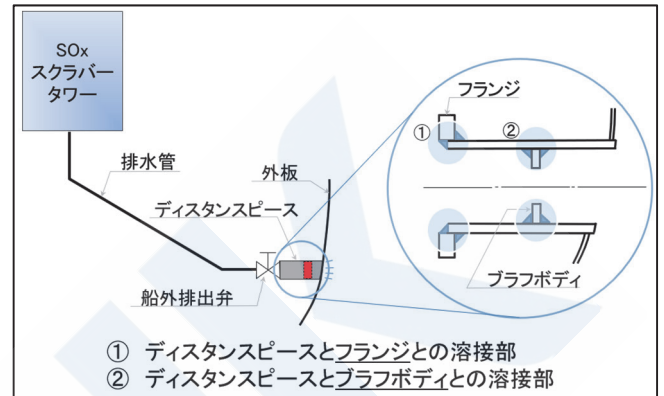
図1 SOxスクラバー排水系統の概略図

これまでに報告のあった損傷では、図1に示す①ディスタンスピースとフランジとの溶接部（図2参照）や②ディスタンスピースとブラフボディとの溶接部（図3及び図4参照）を起点として塗装が剥離し、腐食が発生して破孔に至り、機関室への海水漏洩が発生したケースが散見される。また、海水漏洩には至っていないものの、ディスタンスピース内の突合せ溶接部近傍で塗装の剥離が確認された事例もある。（図5参照）
