## 検査・点検ロボット運用モデル検討会

### 福島 RTF における最先端ドローンの性能検証

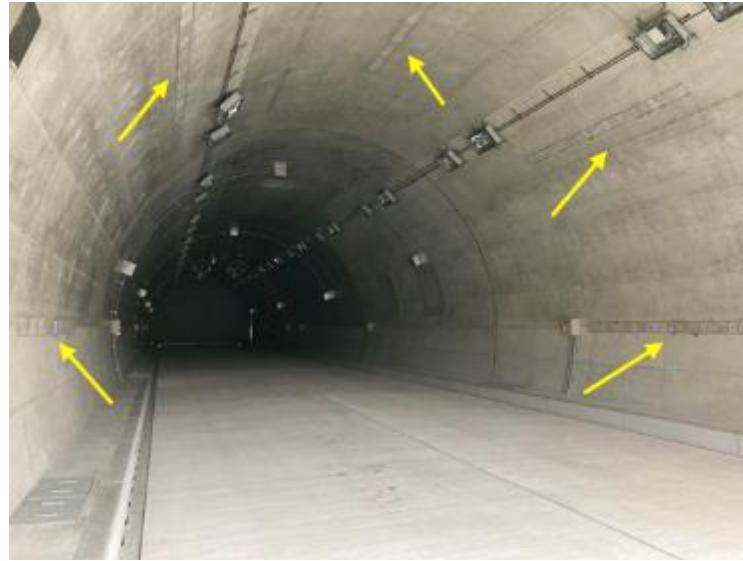
図1 福島 RTF 内試験用トンネル概観

本実証実験で利用した福島 RTF 内試験用トンネルの概観を図 1 に示す。トンネルのシャッターを閉じ、照明を消すことで、GPS が届かない暗所環境を再現することができる。トンネル内壁には、図 2 のようなクラックを模擬したテストピースが、図 1 中の矢印 5 箇所に埋め込まれており、クラックの幅は最小 0.1mm～最大 1.0mm まで、異なるものが設置されている。本実証実験では、これらのテストピースを船体鋼板の欠陥に見立て、ドローンによる検査・点検を模擬したフライトを行い、動画を撮影した。

これに加え、クラック入りのテストピース埋め込み部分（図1矢印部分）の近接撮影を行った。なお、各飛行ルートにおける離隔距離（ドローンと壁面の距離）については、表2に示す通り設定している。

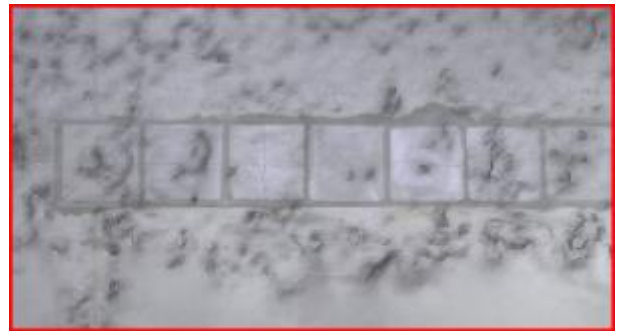
図11 3Dモデル (IBIS)

ELIOS2 および IBIS の各ドローンで撮影したトンネル内部画像をもとに作成した 3D モデルの外観をそれぞれ図 10、図 11 に示す。なお、3D モデルは、表 3 記載の離隔距離① (ELIOS2 : 2m、IBIS : 1~1.5m) の条件で撮影した画像と、離隔距離② (ELIOS2 : 1m、IBIS : 0.5~1m) で撮影したクラック確認用の画像との両方を用いて作成されている。

図 10 から、ELIOS2 の 3D モデルについては、トンネルの内部形状をおおまかに再現できていることがわかる。一方で、IBIS の 3D モデルについては、図 11 から、離隔距離①および②の両方で撮影した範囲はモデル化できているものの、離隔距離①のみで撮影した範囲 (テストピース以外の部分) については、3D モデルの形状が崩れ、凸凹になっている様子が確認できる。これは、離隔距離①では IBIS の照明の明るさが十分ではなく、3D モデル化の際に精度が低下してしまったためだと考えられる。

(a) 上方向

(b) 黄色点線：オルソ画像対応部分

(c) 下方向（黄色点線：天井部分オルソ化範囲）

(d) クラック ((a)赤枠部分に相当)

図 10(b)および図 11(b)に示した、トンネル壁面を対象として作成したオルソ画像について、ELIOS2 のものを図 12 に、IBIS のものを図 13 に示す。なお、3D モデルの場合と同様に離隔距離①、②両方の画像を用いてオルソ画像を作成している。図 12、図 13 を確認すると、1枚1枚の画像と比較して全体的にぼやけたような画像になっているものの、クラックは確認することができる。

次に、トンネル天井部分 (図 10 および図 11(c)) を対象に作成したオルソ画像を、それぞれ図 14、図 15 に示す。ELIOS2 で撮影した画像を基にした図 14 については、トンネル側面と同程度の精度で天井部分のオルソ画像を作成できていた。一方で、IBIS のものである図 15 については、IBIS で天井部分を撮影した画像の質が低かったことが影響し、オルソ画像は作成できているものの、画質が低く、クラックの判別は困難である。

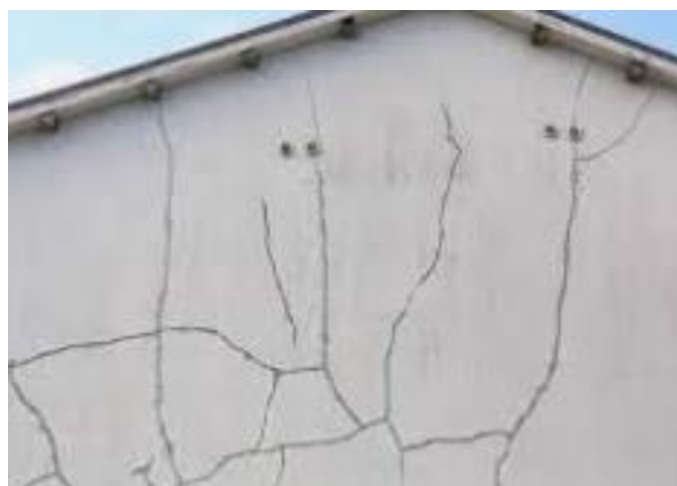
図 16 AIが学習したクラック画像のイメージ

検査・点検効率化の検討材料として、日立システムズ製のクラック判定AIを用いて、画像からクラック箇所の判定を行った。クラック判定AIは、主に図16に示すような、一般的な建築物や屋外施設で生じたクラックの画像を学習したAIであり、ピクセル単位でクラックを判定することができる。AI判定結果については、確信度に閾値を設けて可視化することが可能となっている。

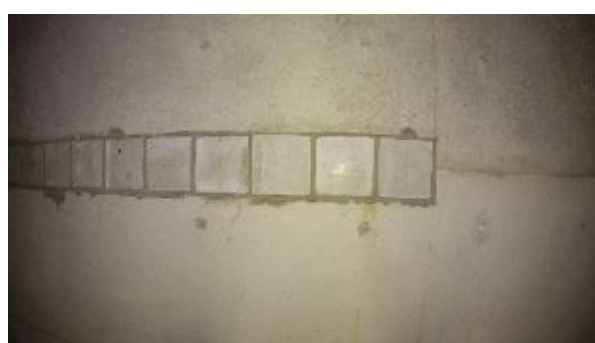
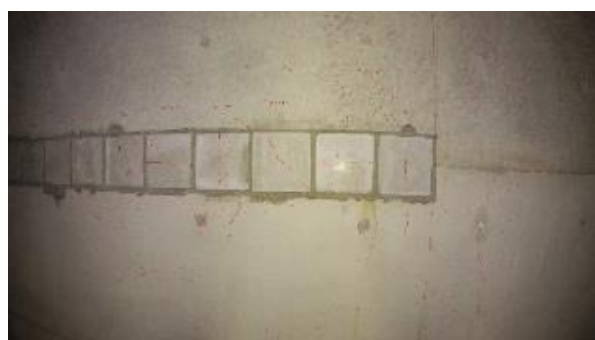
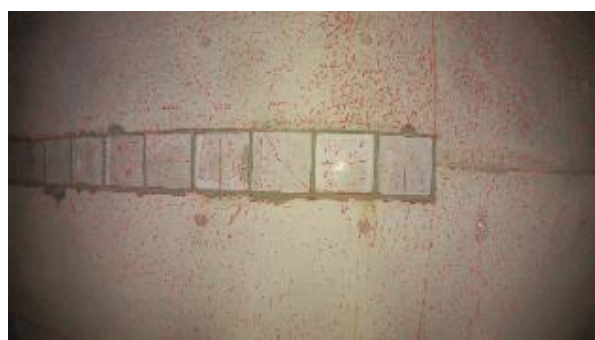
図 17 AI 判定結果 (ELIOS2)

トンネル側面、クラック幅 0.1mm 近辺を撮影した画像に対するクラック判定結果について、ELIOS2 のものを図 17、IBIS のものを図 18 に示す。AI の判定結果には、それがどの程度確実かを表す指標として確信度 (0~100%) が与えられており、図 18 (b)(c)に示すように、判定結果を可視化する際に閾値として利用することができる。

判定結果に関して、実際にクラックがある部分については、クラックと判定された赤色の部分がクラックに沿ってつながり、線のようにになっている。一方で、誤判定となるクラックが存在しない部分については、図 17(c)に顕著に現れている様に、判定結果がまだら模様となっている。また、壁面の溝部分については、クラックがある部分と同様に線のような判定結果となっている。

(a) 元画像

(b) 確信度 80

(c) 確信度 40

トンネル側面、クラック幅 0.1mm 近辺

図 17 および図 18 から、ELIOS2 および IBIS で撮影した画像の両方で、一部見逃しはあるものの、元画像では判別が困難なクラックであっても、AI は判別することができていると考えられる。

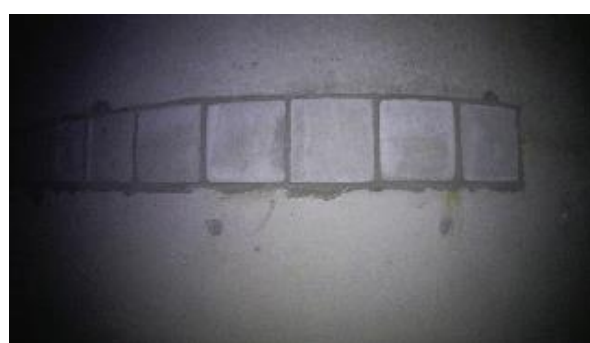
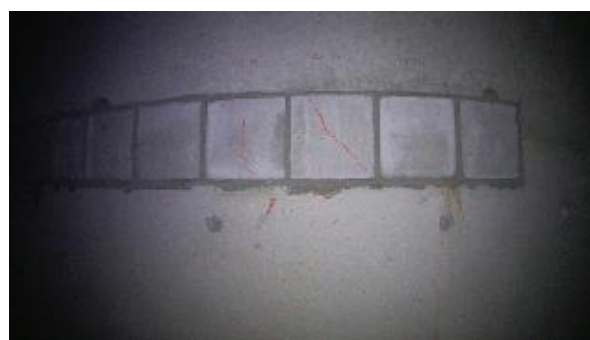
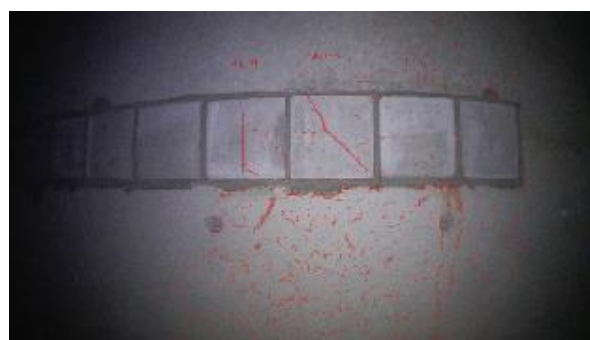
図 18 AI 判定結果 (IBIS)

(a) 元画像

(b) 確信度 80

(c) 確信度 40

トンネル側面、クラック幅 0.1mm 近辺

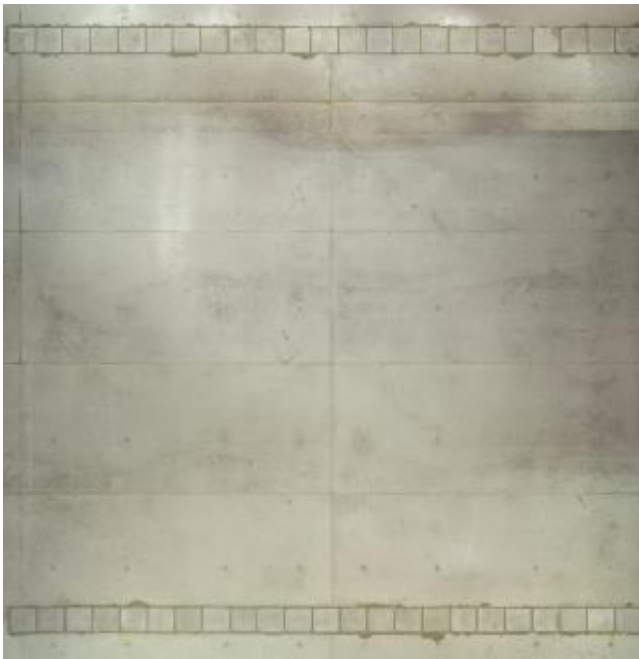
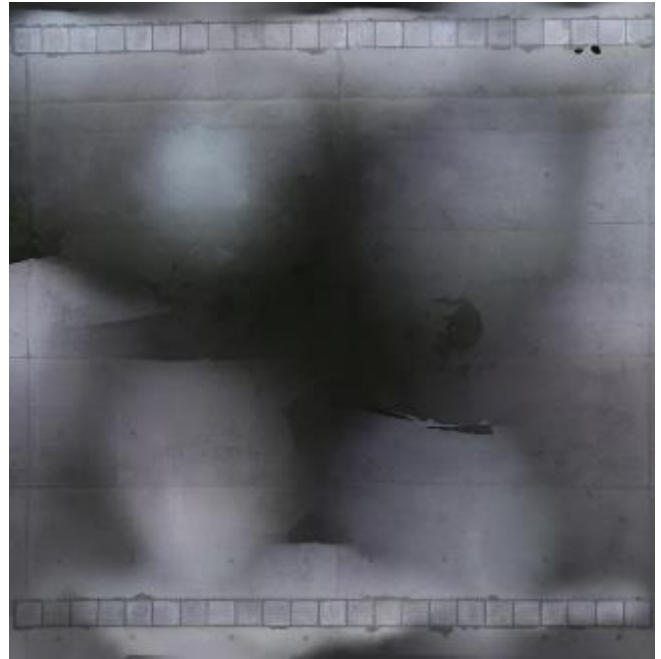
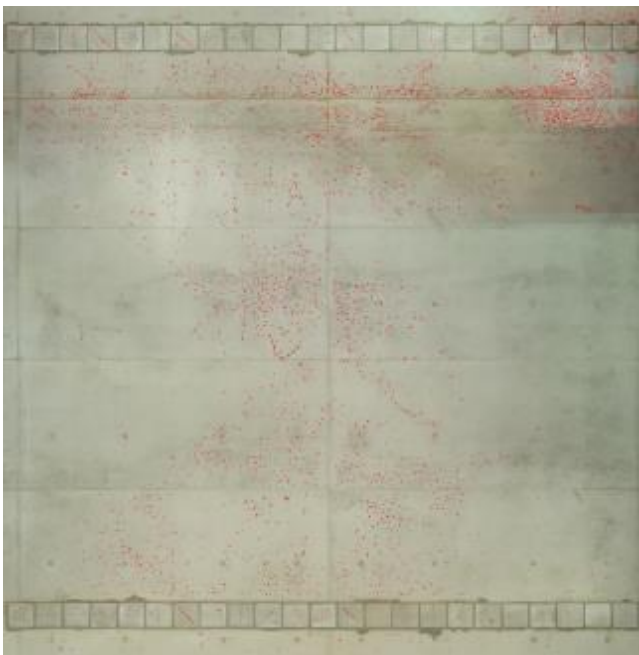
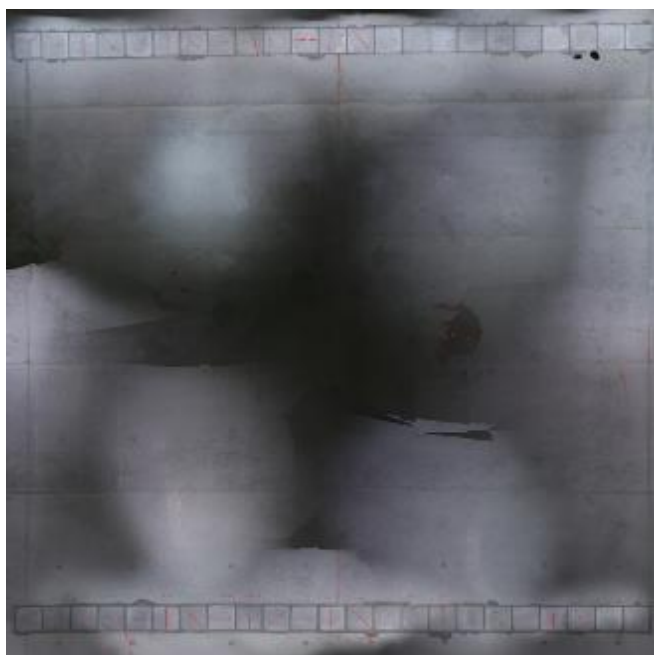
図 19 AI 判定結果：トンネル側面のオルソ画像

次に、ELIOS2 および IBIS で撮影した画像から作成したトンネル側面のオルソ画像に対して、クラック判定を行った結果を図 19 に示す。オルソ画像では、一部のクラックは判定結果として表れているものの、見逃しも多くみられる。

(a) ELIOS2、オルソ画像 (元)

(c) IBIS、オルソ画像 (元)

(b) ELIOS2、AI 判定結果、確信度 40%

(d) IBIS、AI 判定結果、確信度 60%
