ClassNK PSC Bulletin

Date: 18 November, 2016
No: NK-PSC-09
Attachment No / ~~Yes: _____~~ page(s)

ダビット進水式の救命いかだ

ダビット進水式の救命いかだが設置されていない

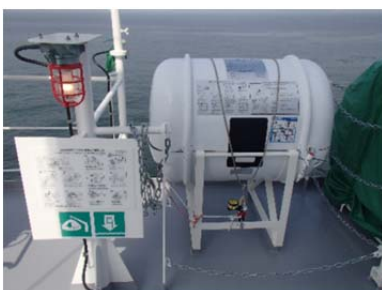
ダビット進水式の救命いかだ

救命いかだを新替える際には、今一度、整備業者等により手配された救命いかだが適切な型式かどうかをご確認願います。

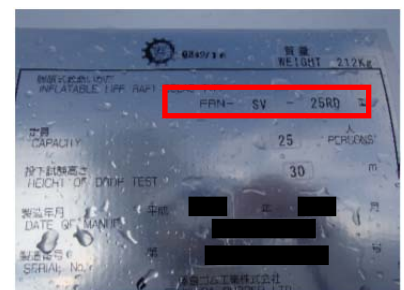
ダビット進水式の救命いかだの銘板

一般的に、ダビット進水式と投下進水式の型式はそれぞれ区別されています。代表的な例を以下に示します。

メーカー名	型式 - ダビット進水式	型式 - 投下進水式
Fujikura Rubber Ltd.	FRN-SV-25RD	FRN-SV-25R
VIKING Life-Saving Equipment A/S	VIKING 25 DKF+	VIKING 25 DK+
Survitec Group Ltd.	RFD-Toyo MkIV 25DL	RFD-Toyo MkIV 25
