ClassNK PSC Bulletin

Date:	19 September 2017
No:	NK-PSC-11
Attachment	No / Yes : page(s)

ECDIS の電線貫通部

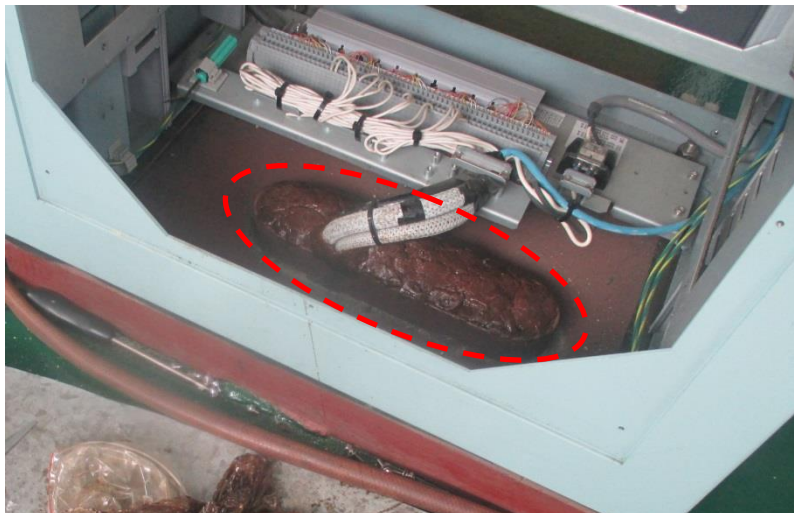
ECDIS の電線貫通用の開口が塞がれていない

同事例は、就航後 ECDIS を搭載する際、船橋甲板に対して電線貫通用の開口が設けられましたが、当該開口に対して甲板の保全防熱性を確保するための措置（不燃性材料の充填等）が取られていなかったことが原因です。

ECDIS コンソールボックス内 電線貫通部 是正後（不燃性材料充填後）

つきましては、ECDIS 搭載に伴い設けられた電線貫通用の開口において保全防熱性が確保されているか否かにつき、今一度ご確認いただければ幸いです。
